□ 능동 18-2 환경분석

○ 능동 18-2 세부 측정지점

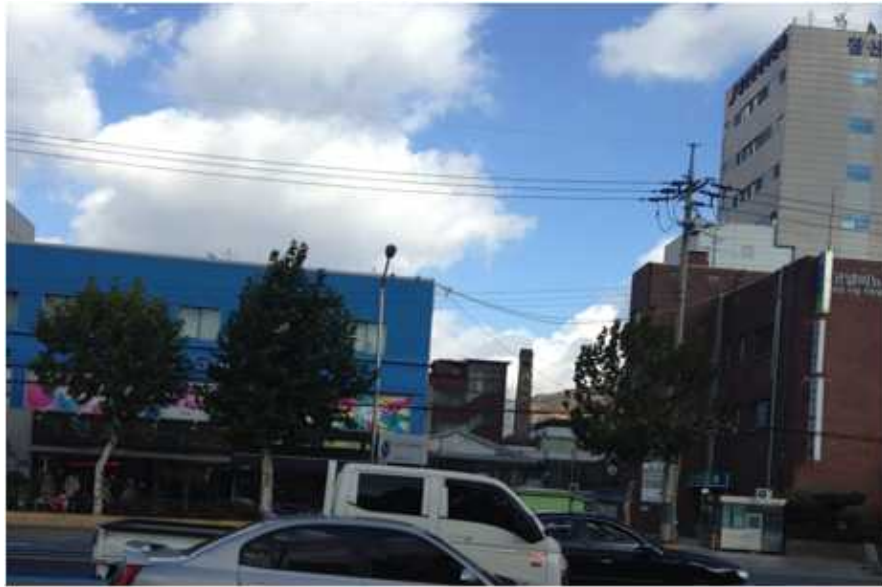
그림 29 능동 18-2 지점에서 본 북쪽 전경

- 북 : 목적건물인 3층 건물 뒷 쪽이며, 6차선 도로 건너 저층 상가건물이 도로를 따라 길게 늘어서 있다.

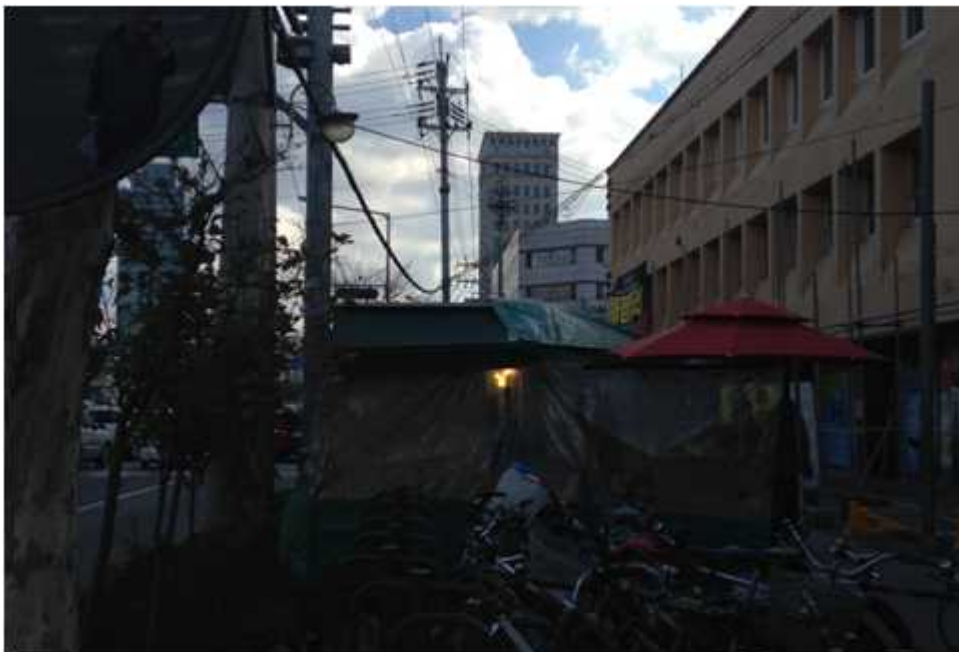
그림 30 능동 18-2 지점에서 본 동쪽 전경

- 동 : 보행자 도로가 목적건물을 따라 전개되어 있으며, 보행자 도로에는 포창마차와 자전거가 주차되어 있다.

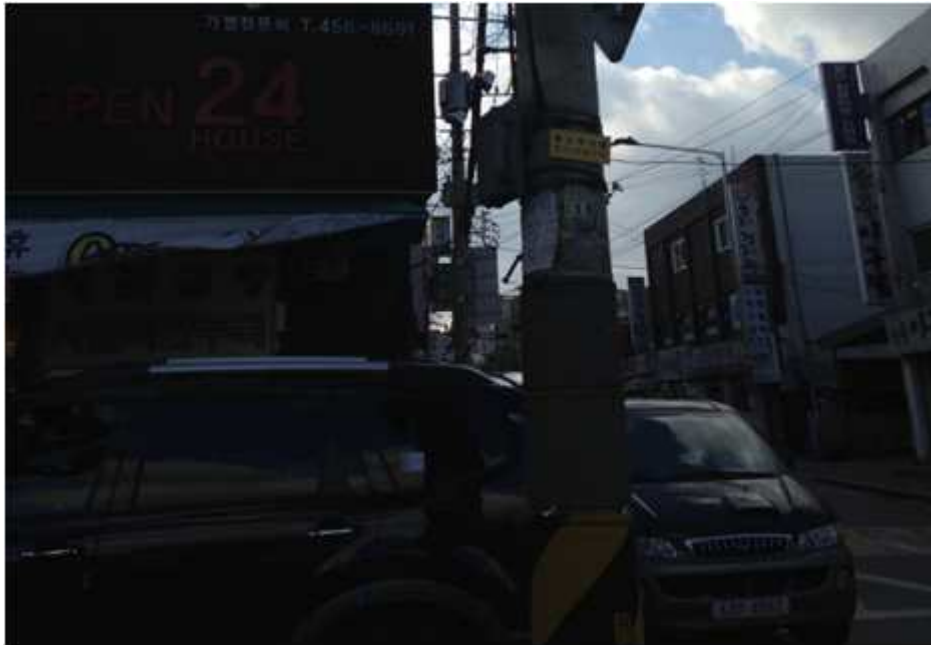
그림 31 능동 18-2 지점에서 본 남쪽 전경

- 남 : 송신소 방향으로 목적건물이 가로 막고 있으며, 2차선 이면도로를 중심으로 3층 이하의 저층 상가에 의한 전파영향이 예상된다.

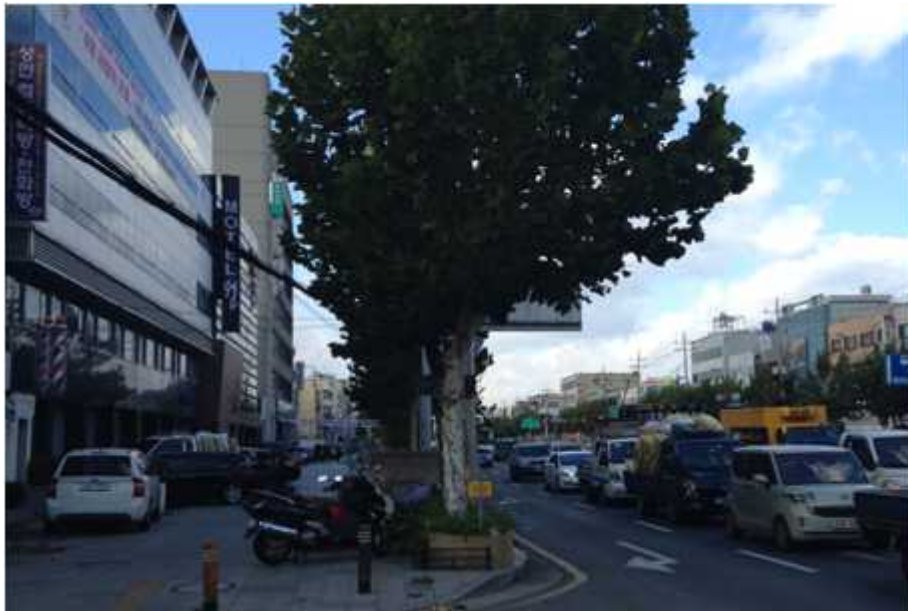
그림 32 능동 18-2 지점에서 본 서쪽 전경

- 서 : 보행자 도로와 6차선 도로가 길게 형성되어 있으며 도로에는 통행량이 빈번하게 발생되고 있다.

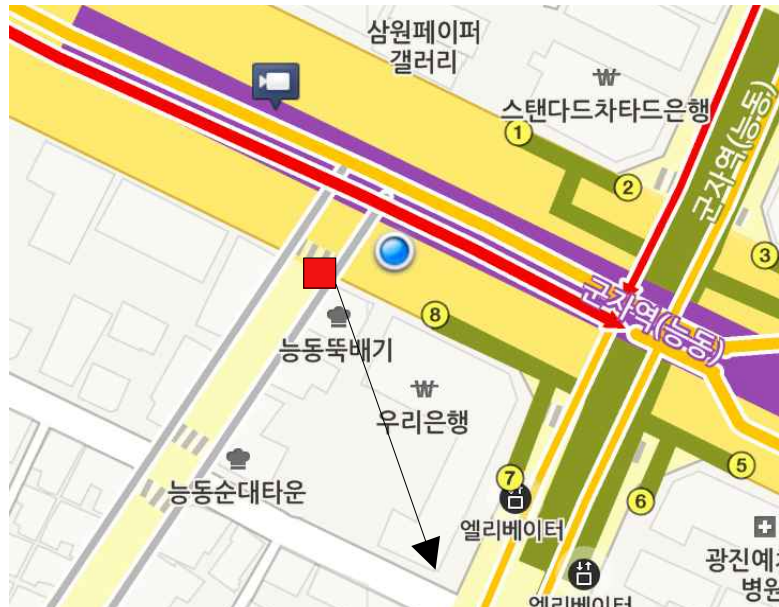
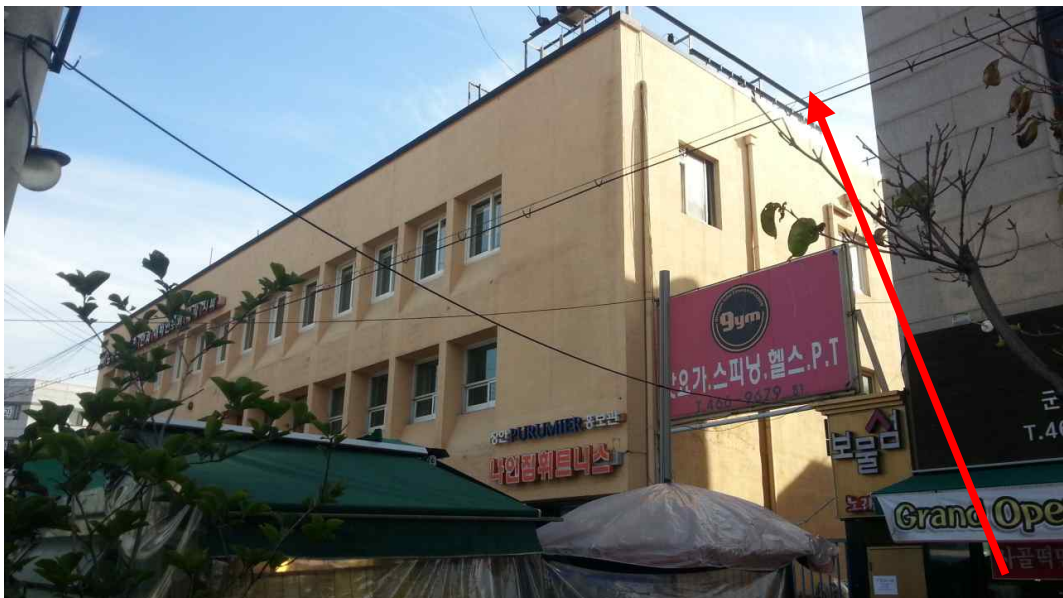
그림 36 능동 18-2 세부 측정지점

- 2차선 이면도로와 6차선 도로가 만나는 지점으로 목적건물에서 약 5m 이격되어 있음

< 측정 지점 >

< 송신소 방향 >
