□ 능동 19-2 환경분석

○ 능동 19-2 세부 측정지점

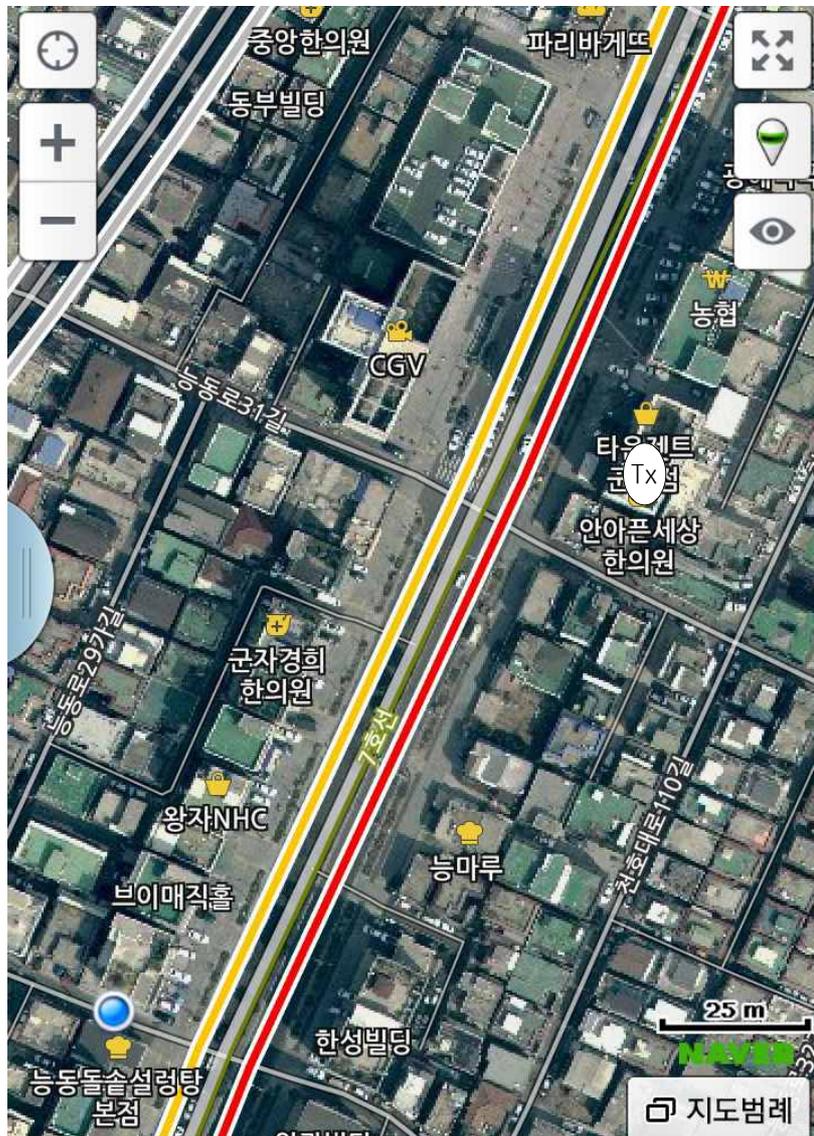
그림 53 능동 19-2 N-LOS 주변 환경

- 시나리오 : Type 1, N-LOS 환경
- 좌표 : 127° 4′ 39.6“(경도), 37° 33′ 16.3”(위도)
- 능동로 변에 있는 7층 상업건물 뒤 이면도로에 있는 N-LOS 환경으로 직선거리 약 190m에 위치하고 있다. 측정지점 주변은 4층 사무실과 빌라가 분포되고 있으며, 목적건물에 의한 회절, 반사에 의한 영향이 있을 것으로 판단된다.

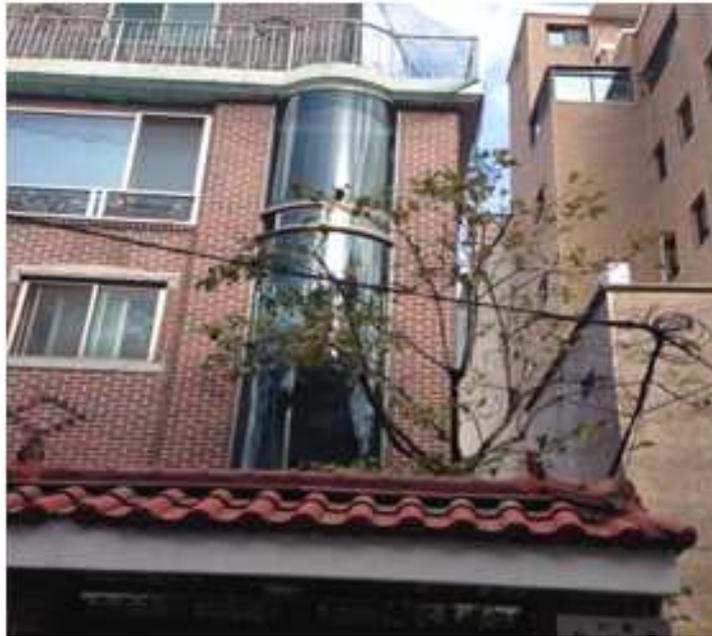
그림 54 능동 19-2 지점에서 본 북쪽 전경

- 북 : 측정지점으로부터 약 10m 이격된 지점에 4층 빌라와 사무실 건물이 있으며 건물간 간격이 촘촘하게 이루어져 있다.

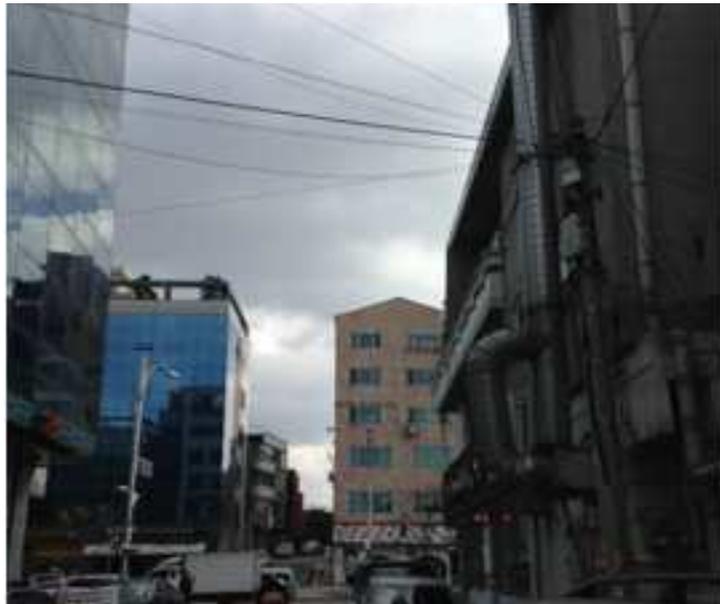
그림 55 능동 19-2 지점에서 본 동쪽 전경

- 동 : 이면도로를 중심으로 4층 건물들이 좌우로 배치되어 있으며, 약 50m 지나서 8차선 도로가 있다.

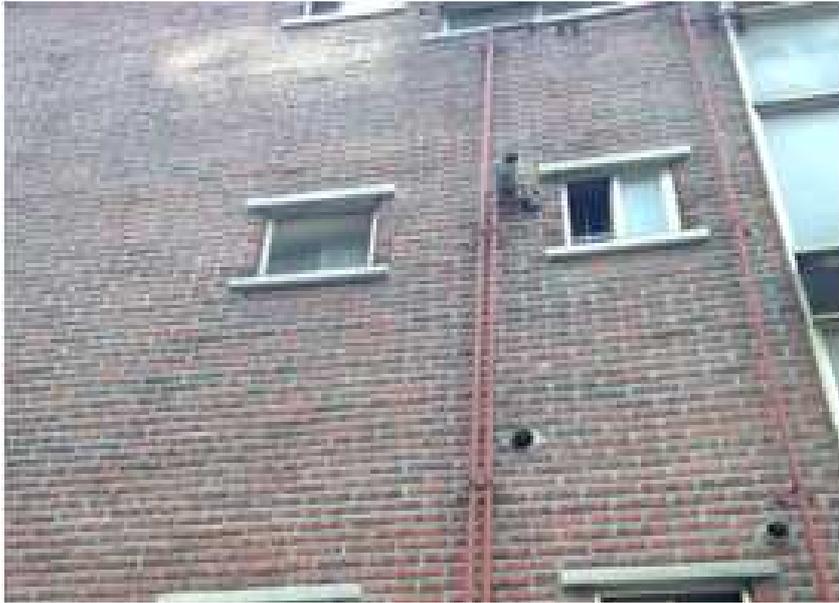
그림 56 능동 19-2 지점에서 본 남쪽 전경

- 남 : 측정지점 바로 뒷면에 4층 빌라가 자리잡고 있어 목적건물을 넘어온 신호에 대한 추가 반사파를 발생시킬 수 있는 환경이다.

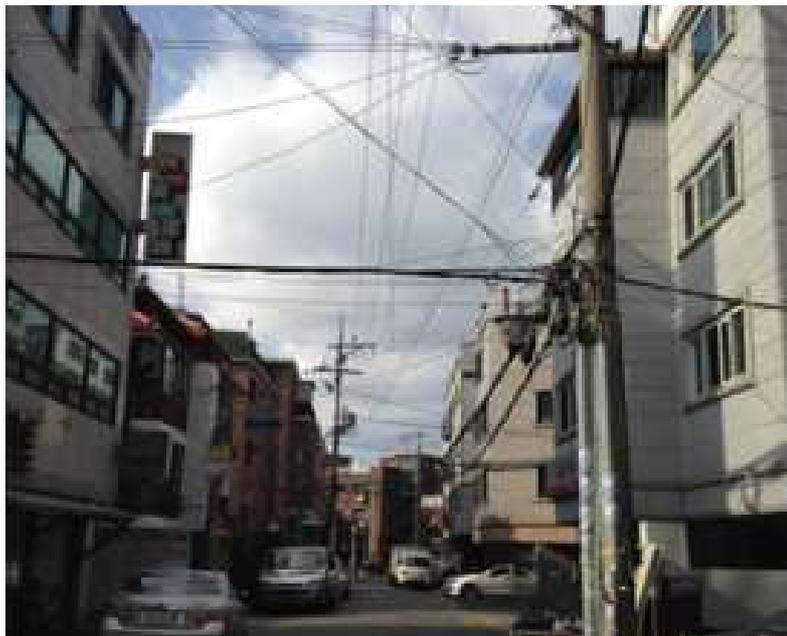
그림 57 능동 19-2 지점에서 본 서쪽 전경

- 서 : 이면도로를 중심으로 4층 건물의 사무실과 빌라가 분포하고 있으며 이면도로에는 많은 차들이 주차되어 있다.

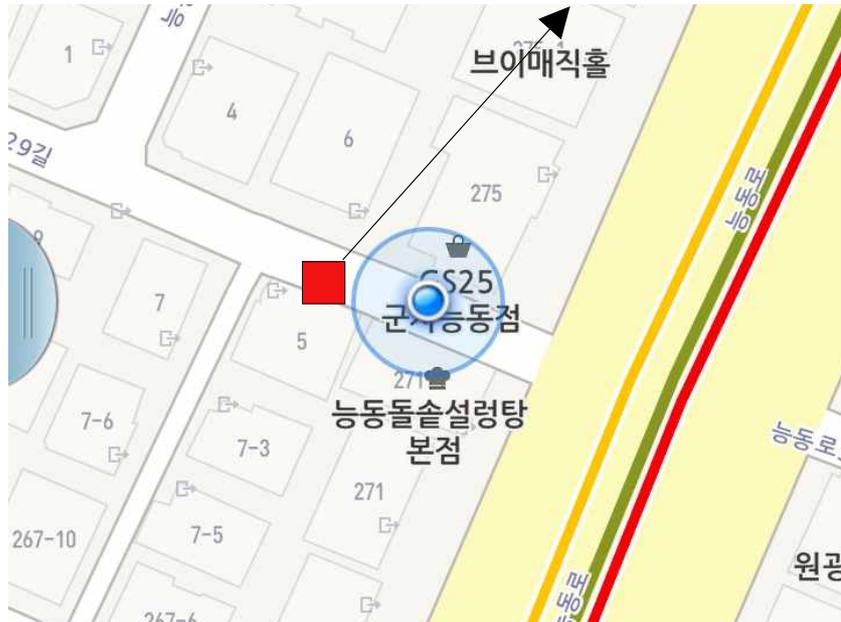
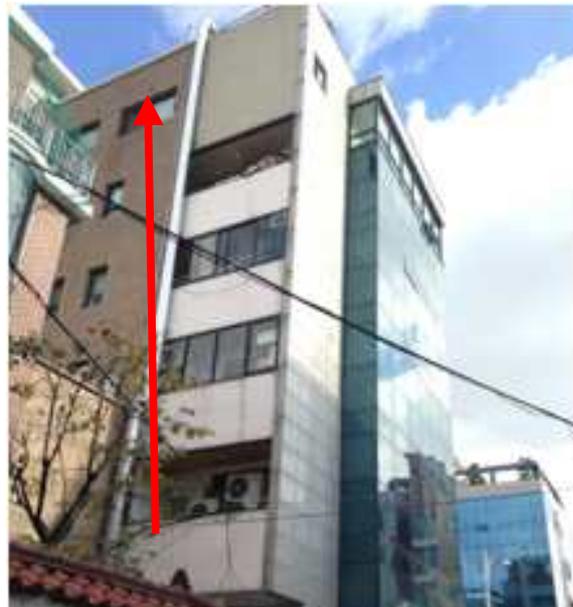
그림 61 능동 19-2 세부 측정지점

- 목적건물(7층 GS25)에서 약 20m 이격되어 있는 N-LOS지점
- 이면도로의 4층 빌라 앞 노상주차장에 고정측정 지점 확보

< 측정 지점 >

< 송신소 방향 >
