□ 능동 20-1 환경분석

- 시나리오 : Type 2, LOS 환경
- 좌표 : 127° 4′ 38.2“(경도), 37° 33′ 11.5”(위도)
- 능동 20-1은 고정측정으로 목적건물은 능동로변에 위치한 6층높이 (건물앞쪽)의 교회건물이며, 건물앞은 LOS가 확보되었고 수신점은 송신점에서 직선거리로 약 245m 떨어진 6차선 도로변에 위치하고 있다.

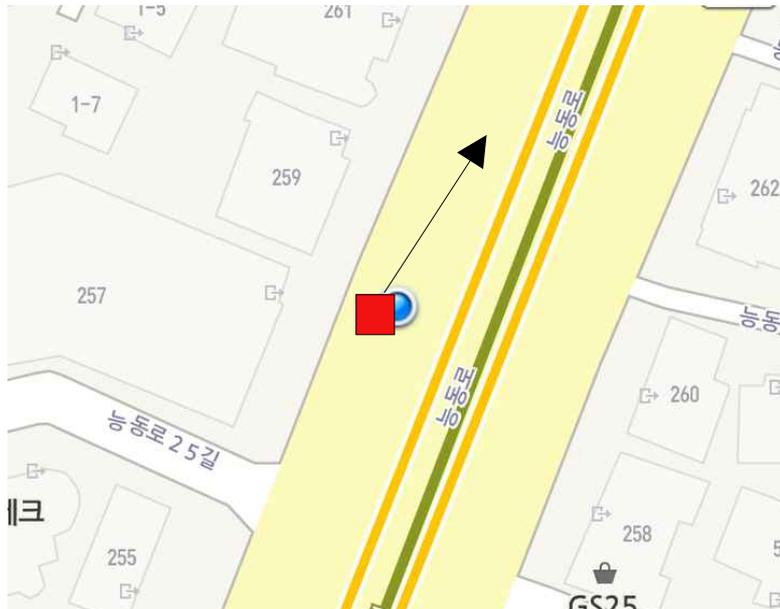
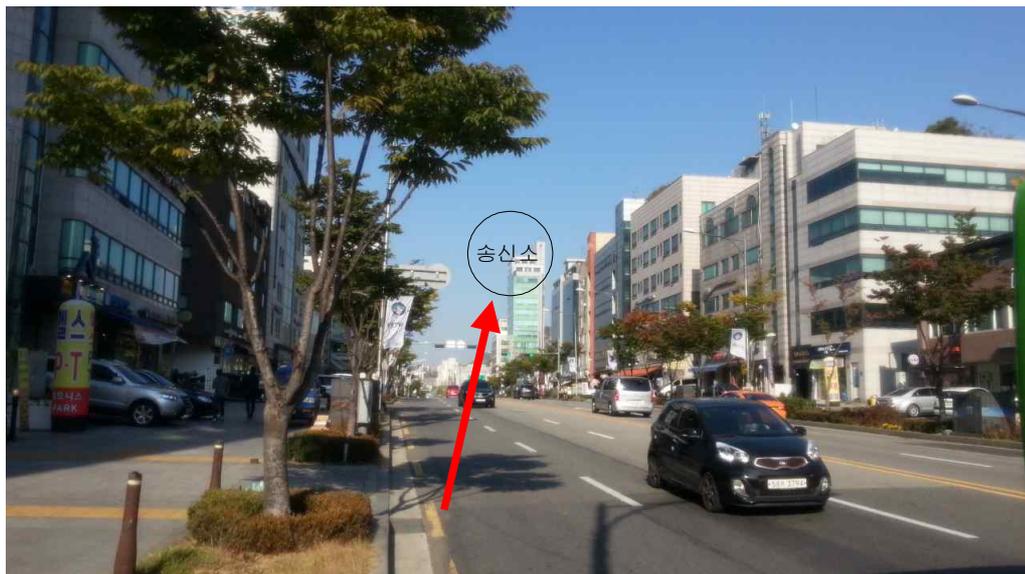
그림 74 능동 20-1 세부 측정지점

- 수신점 왼쪽 10m 지점에 28m 높이의 목적건물(교회)이 있으며 6차선 도로변에 측정지점이 있으며 송신소까지는 LOS가 보장된다.

<측정 지점>

<송신소 방향>
