□ 능동 20-2 환경분석

- 시나리오 : Type 2, N-LOS 환경
- 좌표 : 127° 4′ 36.9“(경도), 37° 33′ 11.3”(위도)
- 능동 20-2는 고정측정으로 목적건물인 교회건물에 의해 가려진 N-LOS 환경으로 실제 건물 옆에 위치하며 직선거리 약 276m에 위치해 있다.

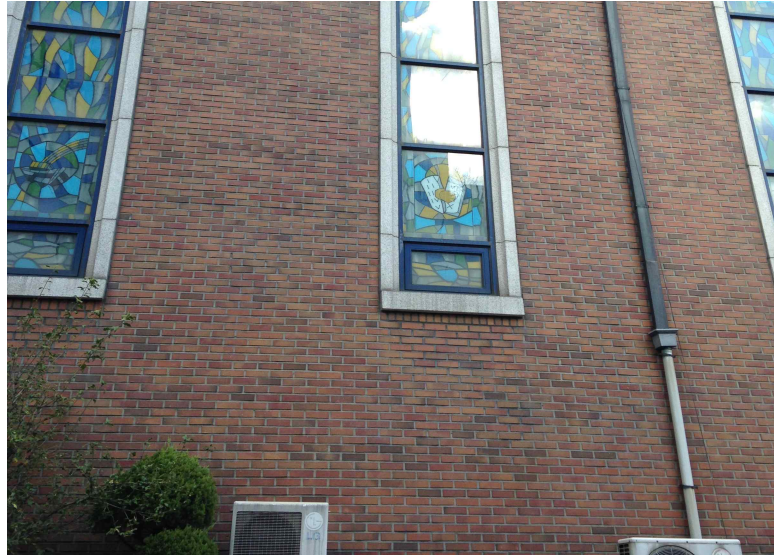
그림 79 능동 20-2 지점에서 본 북쪽 전경

- 북 : 바로 앞에 목적건물인 교회건물이 송신소 방향을 가로막고 있어 회절영향이 주를 이룰 것으로 판단된다.

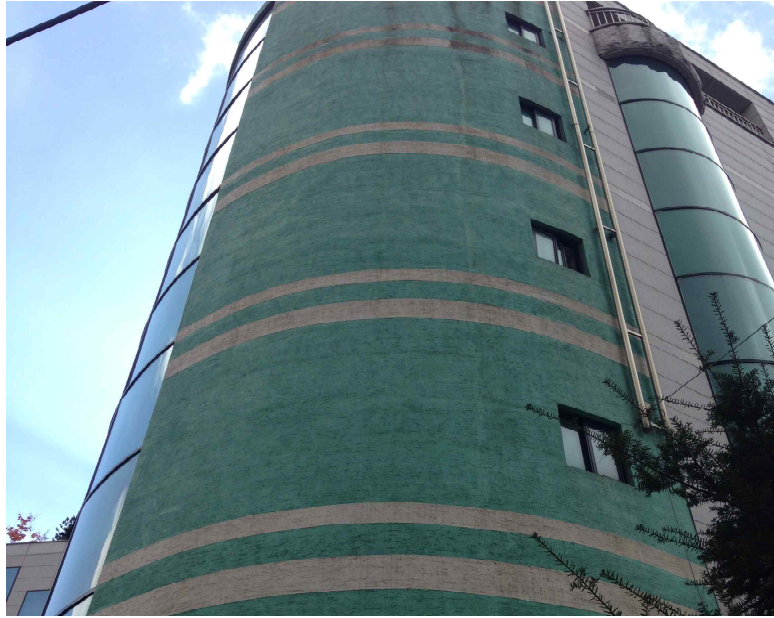
그림 81 능동 20-2 지점에서 본 남쪽 전경

- 남 : 수신점 바로 뒷면으로 5층 건물의 비츠로테크 건물이 있으며 건물 좌우로 3층, 4층 건물이 밀집되어 있다.

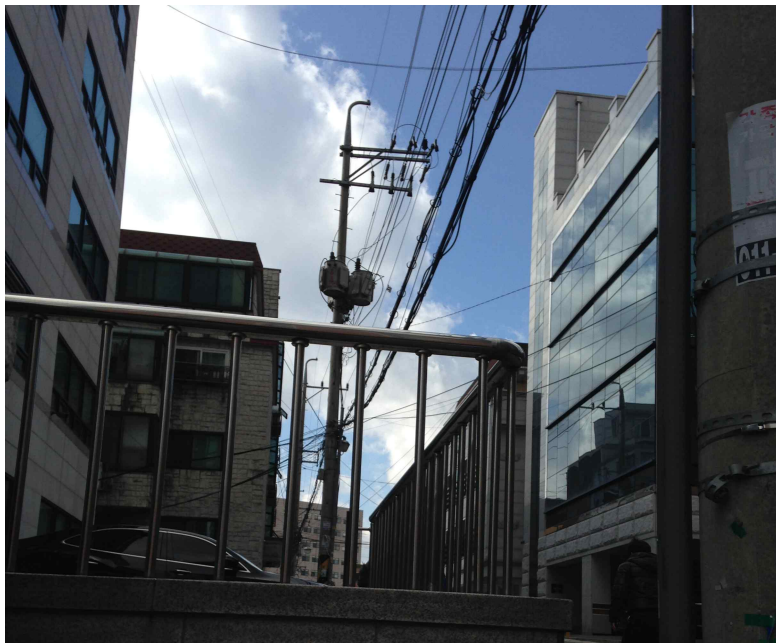
그림 82 능동 20-2 지점에서 본 서쪽 전경

- 서 : 이면도로를 중심으로 5층 내외의 사무실과 빌라건물이 밀집되어 분포되어 있다.

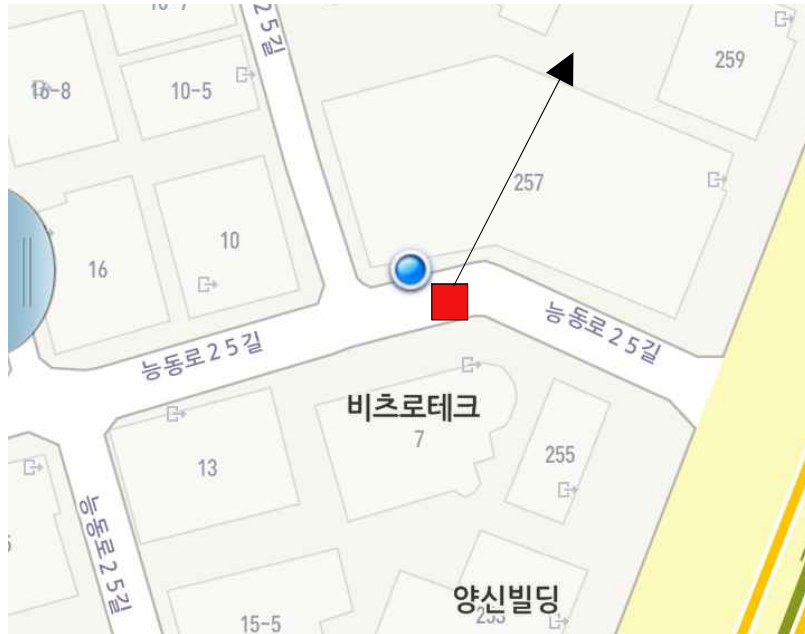
그림 86 능동 20-2 세부 측정지점

- 송신소 방향으로 10m 이격된 지점에 28m 높이의 교회건물이 가로 막고 있으며, 이면도로를 중심으로 건물들이 밀집되어 있다.

<측정 지점>

<송신소 방향>
