□ 능동 추4-2 환경분석

- 시나리오 : Type 2, N-LOS 환경
- 좌표 : 127° 4′ 47.2“(경도), 37° 33′ 28.7”(위도)
- 능동 추4-2는 고정측정으로 건물은 능동로변에 위치한 11층 상가건물이며, 건물 뒤는 N-LOS로 직선거리 약 258m에 위치하고 있다. 옆 건물은 음식점 지상 주차장으로 양 옆으로 4층 건물이 위치해 간혀있는 형태이다. .

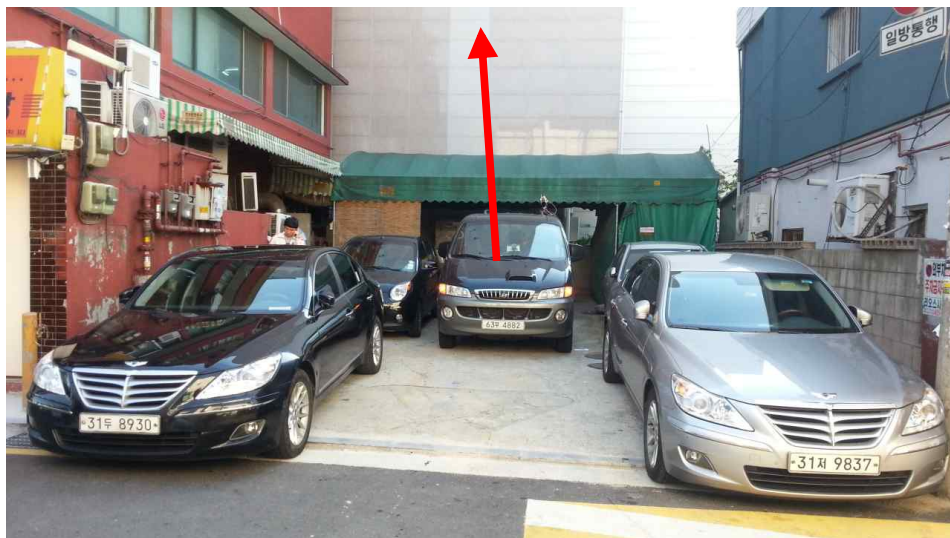
그림 137 능동 추4-2 세부 측정지점

- 이면도로에서 5m 이상 안쪽으로 들어간 주차장이며, 송신소 방향 및 좌우측이 막혀있는 공간에 수신점이 위치하고 있다.

<송신소 방향 경로>

<송신소 방향>
