□ 능동 추5-2 환경분석

- 시나리오 : Type 2, N-LOS 환경
- 좌표 : 127° 4′ 42.5“(경도), 37° 33′ 23.3”(위도)
- 능동 추5-2는 고정측정으로 목적건물 뒤에 있는 N-LOS 환경으로 목적건물인 LG전자대리점 주차장에 위치해 있으며, 송신소에서 직선 거리 약 82m거리에 위치해 있다.

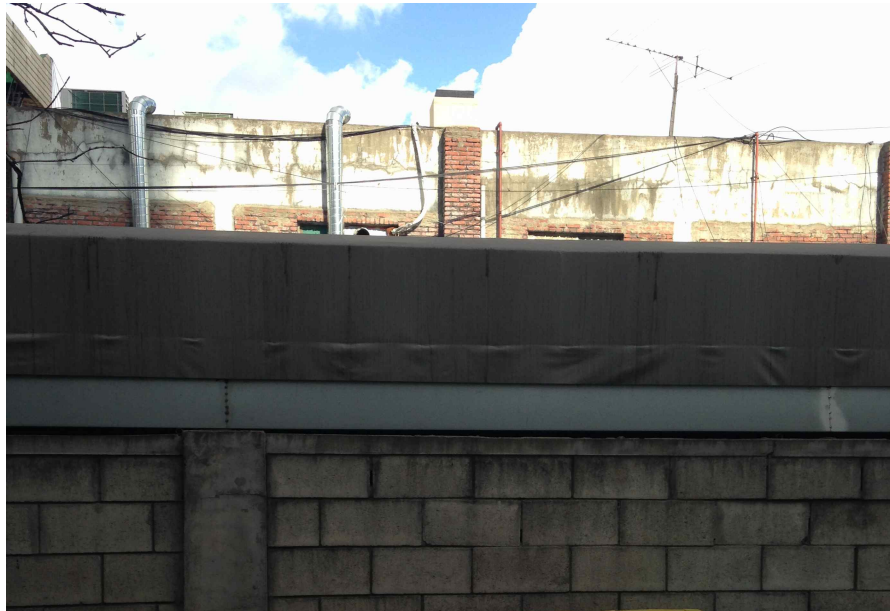
그림 155 능동 추5-2 지점에서 본 북쪽 전경

- 북 : 2m 높이의 주차장 담장이 가로막고 있으며, 담장너머로 2층 규모의 상업용 건물이 밀집되어 있다 .

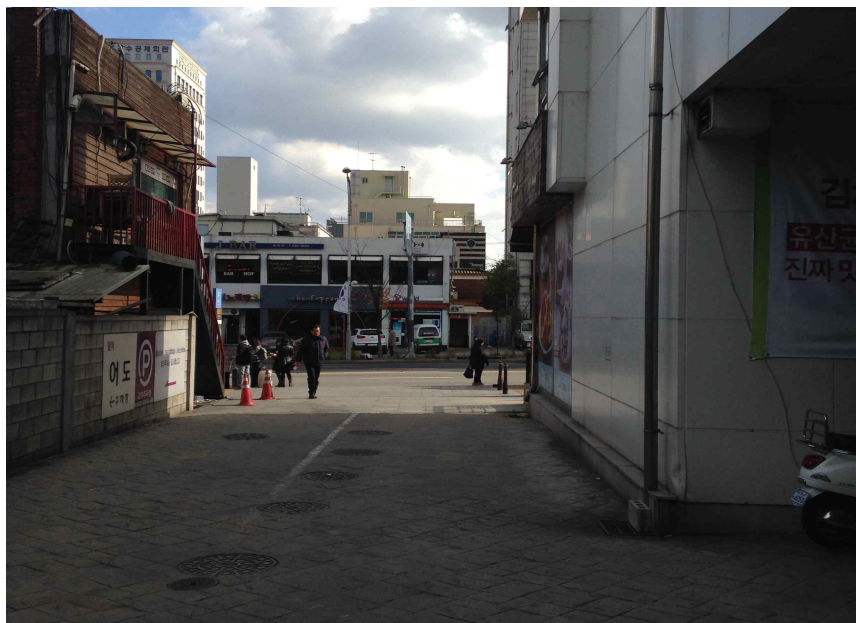
그림 156 능동 추5-2 지점에서 본 동쪽 전경

- 동 : LG전자대리점 주차장 진입로가 있으며 좌우측에 2층 상업용 건물이 둘러싸고 있다.

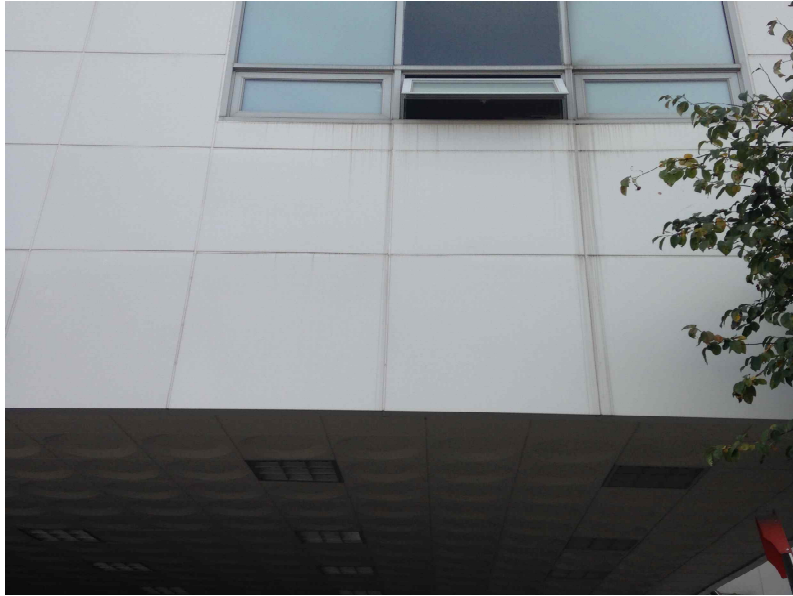
그림 157 능동 추5-2 지점에서 본 남쪽 전경

- 남 : 약 10m 앞에 목적건물인 2층 높이의 LG전자대리점이 송신소 방향을 가로막고 있다.

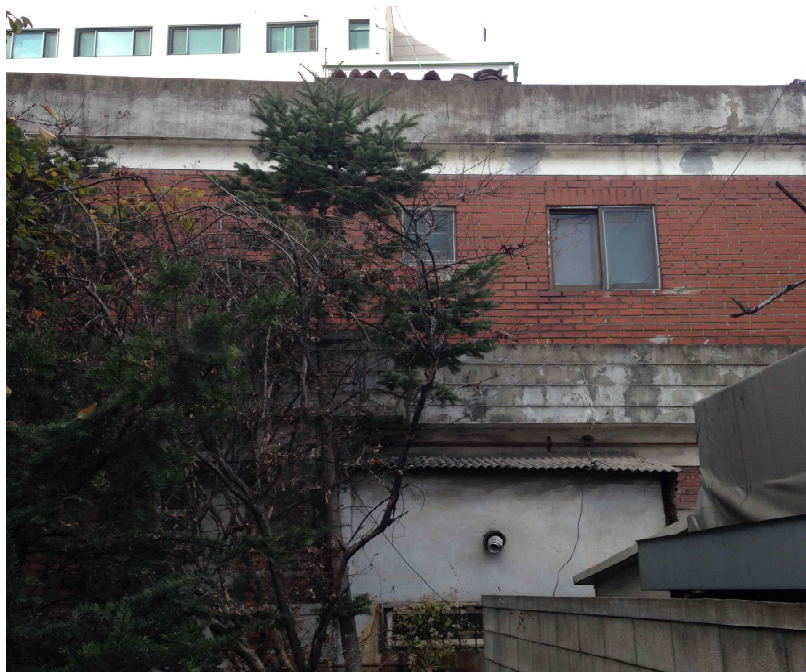
그림 158 능동 추5-2 지점에서 본 서쪽 전경

- 서 : 주차장 진입로 정면으로 2층 상업용 건물이 가로막혀 있으며, 옆 건물과의 간격이 밀집되어 있다.

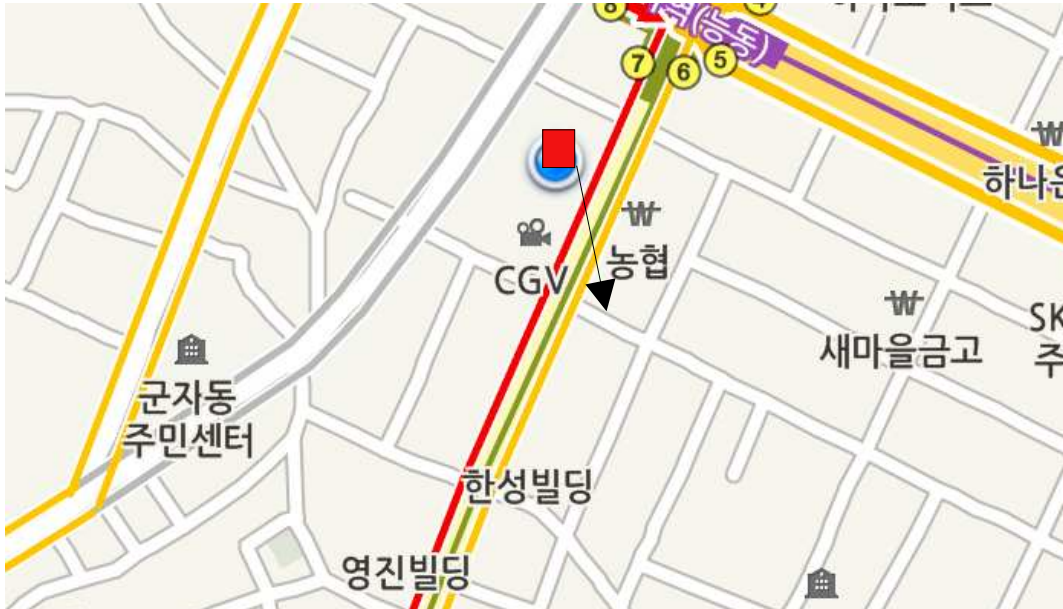
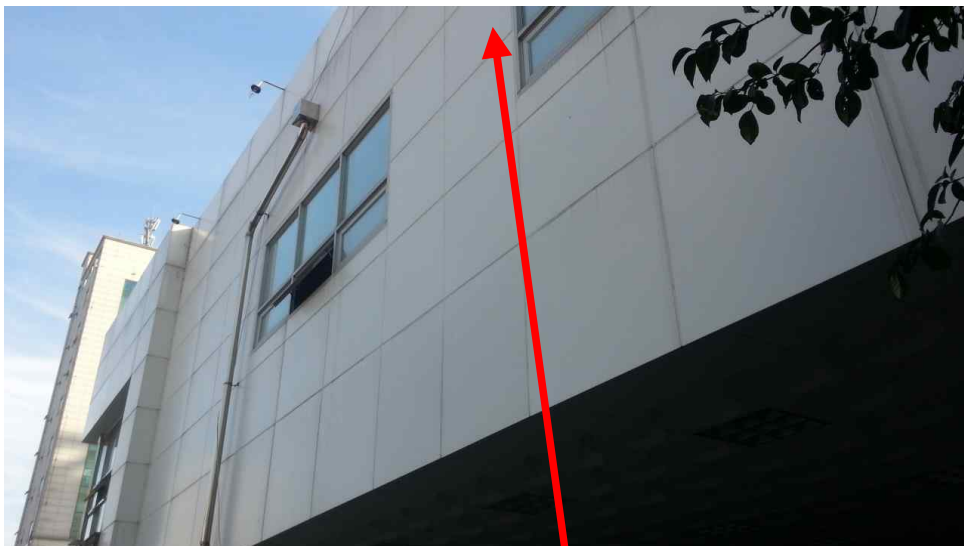
그림 162 능동 추5-2 세부 측정지점

- 송신소에서 11시 방향으로 약 82m 떨어진 LG전자대리점 주차장 끝에 위치하고 있으며, 목적건물과 약 10m 이격되어 있다.

<측정지점>

<송신소 방향>
