□ 능동 추6-1 환경분석

- 시나리오 : Type 1, LOS 환경
- 좌표 : 127° 4′ 47.7“(경도), 37° 33′ 19.7”(위도)
- 능동 추6-1은 고정측정으로 목적 건물은 3층 빌라로 2~5층 높이의 주택이 많은 지역의 좁은 골목에 위치해 있으며, LOS가 확보되어 있다. 수신점은 송신점에서 직선거리로 약 94m에 위치하고 있다.

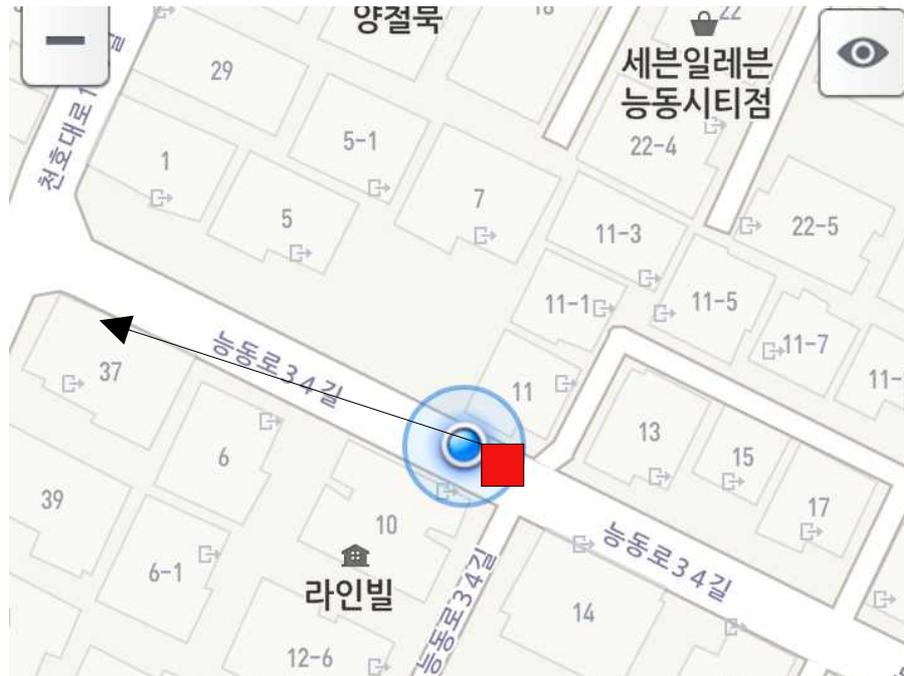
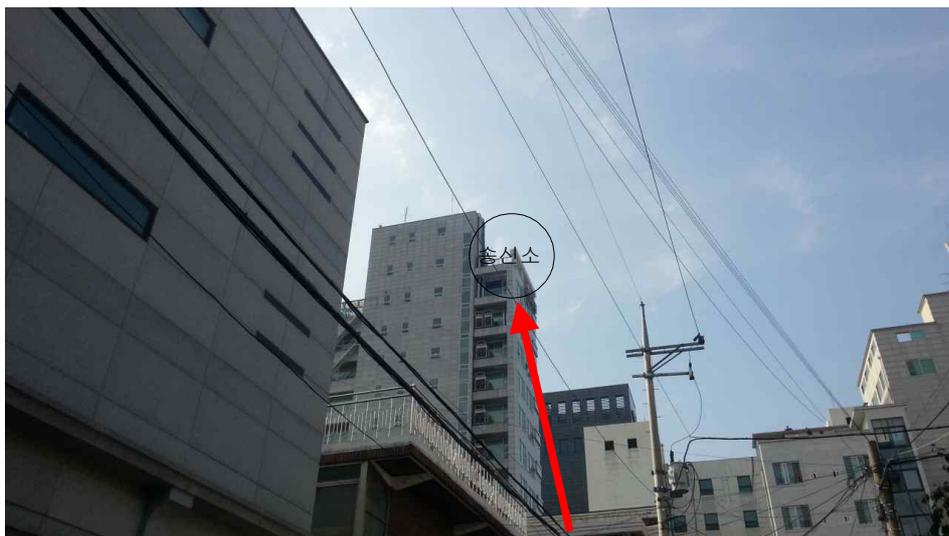
그림 175 능동 추6-1 세부 측정지점

- 측정지점은 목적건물인 라인빌 주차장 입구 맞은편 도로에 위치하고 있으며, 송신소 기준 3시 방향에 위치하고 있다.

<송신소 방향>
