□ 능동 추6-2 환경분석

- 시나리오 : Type 1, N-LOS 환경
- 좌표 : 127° 4′ 47.6“(경도), 37° 33′ 19.6”(위도)
- 능동 추6-2는 고정측정으로 목적건물인 라인빌라 주차장에 위치하고 있으며, N-LOS 환경이다. 라인빌라 주차장 내부는 4m 도로입구를 제외하고는 주거 건물로 감혀있는 형태이다.

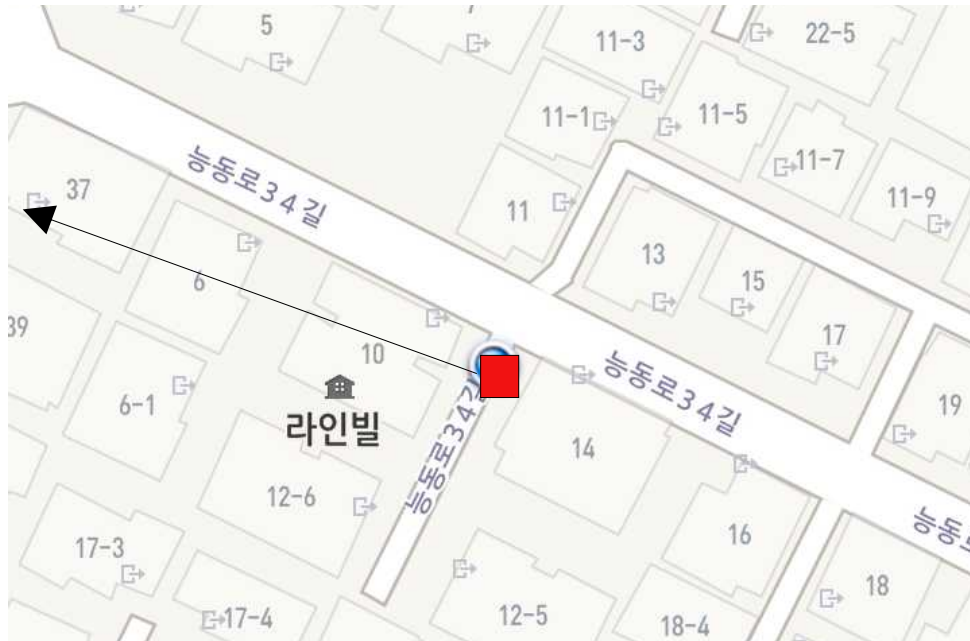
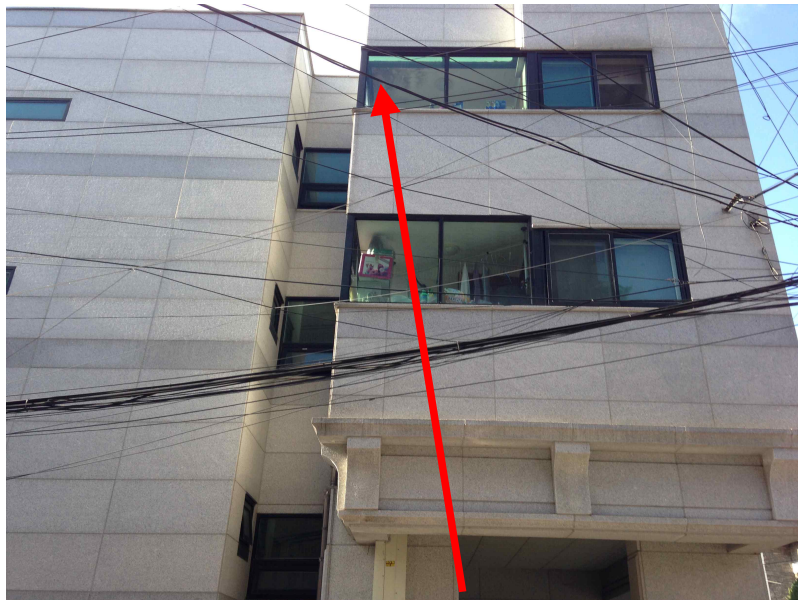
그림 187 능동 추6-2 N-LOS 지점 측정환경

- 4m 폭의 능동34 길에서 라인빌 주차장으로 진입하고 있는 지점으로 10시 방향으로 약 96m 지점에 송신소가 위치하고 있다.

<송신소 방향 경로>

<송신소 방향>
