□ 능동 추9-1 환경분석

- 시나리오 : Type 2, LOS 환경
- 좌표 : 127° 4′ 57.7“(경도), 37° 33′ 20”(위도)
- 능동 추9-1은 고정측정으로 목적건물은 9층 상업건물로 천호대로변에 위치해 있으며, 건물 앞은 LOS가 확보되어 있다. 측정위치는 목적건물에서 한 건물 옆의 4층 상업건물과 주유소 사잇 길 이면도로에 위치하고 있으며 송신점에서 직선거리로 약 348m에 위치하고 있다.

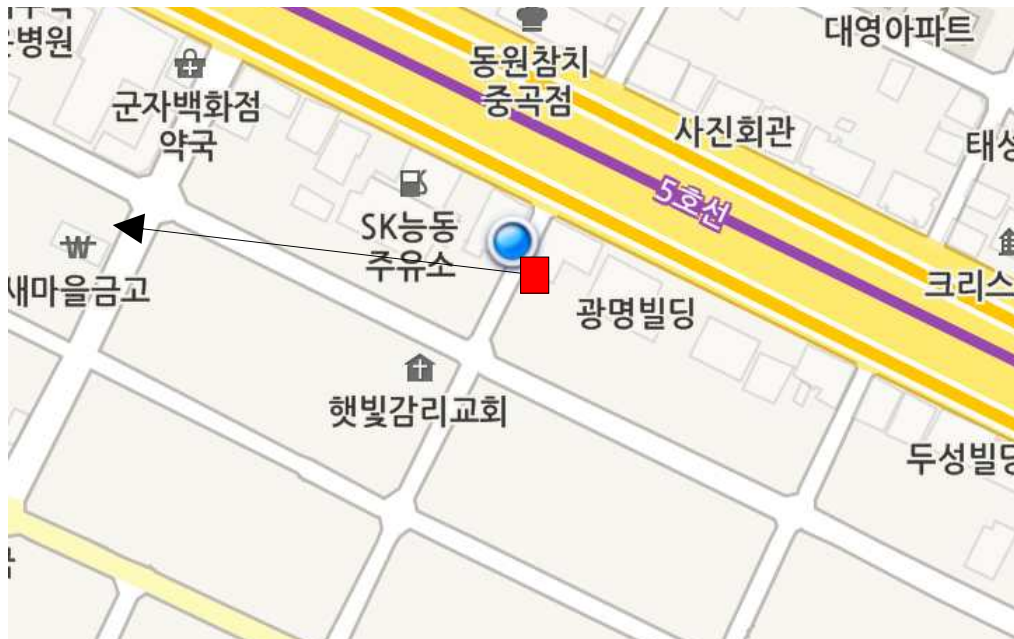
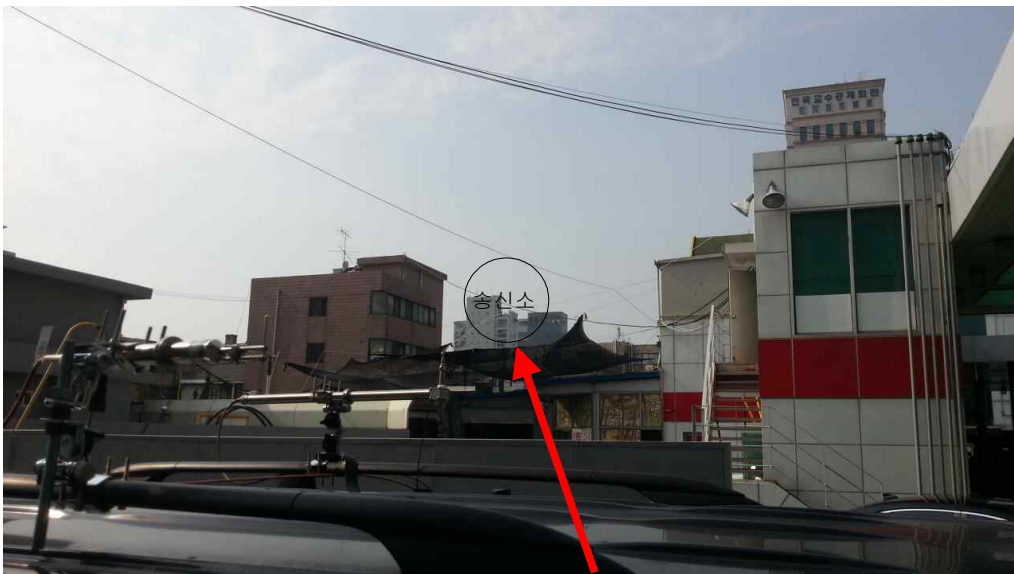
그림 251 능동 추9-1 세부 측정지점

- 목적건물 바로 좌측 끝 앞 2차선 이면도로에 수신점을 설정하였으며, 9시 방향으로 348m 지점에 송신소가 있다.

<측정 지점>

<송신소 방향>
