□ 강남 11 환경분석

- 시나리오 : Type 2, N-LOS 환경
- 좌표 : 127° 1' 27“(경도), 37° 29' 34.92”(위도)
- 강남 11은 N-LOS 환경으로 송신점에서 직선거리 약 711m 지점, 서초대로 70길 위 서초신동아1차아파트 출입구에 위치하고 있다. 경로 상에 삼성전자 서초사옥건물 및 3층 높이의 서운중학교건물이 위치해 있다. 또한 수신점 뒤쪽으로 13층 높이의 아파트가 위치해 있다.

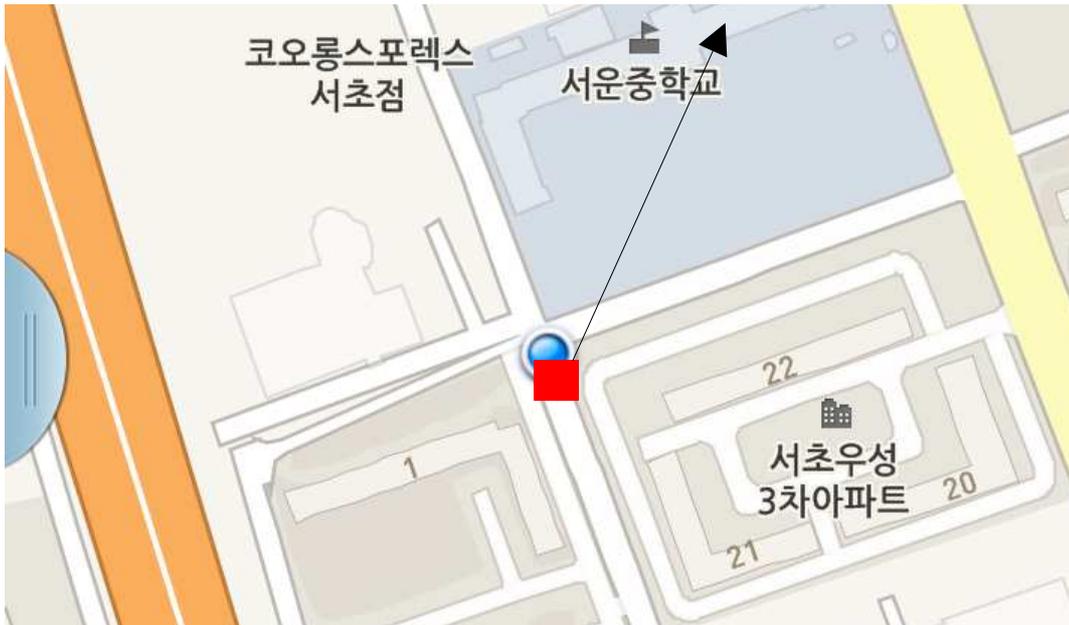
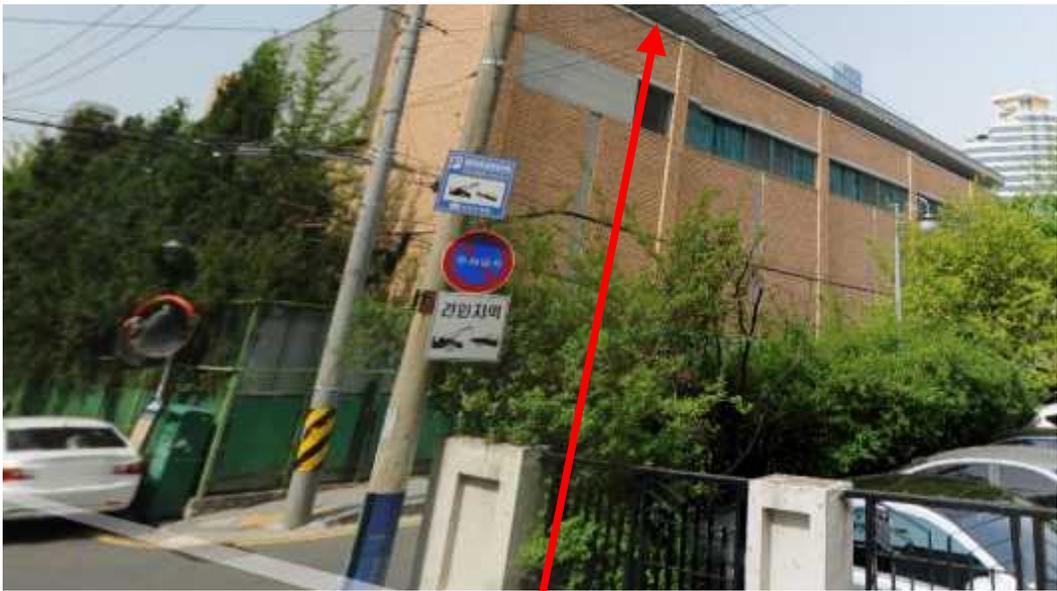
그림 352 강남 11 세부 측정지점

- 서초70길 4거리에서 남쪽으로 3m 떨어진 우성아파트 담장에 위치하고 있으며, 1시 방향으로 약 711m 이격된 위치에 송신소가 있다.

<수신지점>

<송신소 방향>
